# INFORME 1

### INFORME DE INSPECCIÓN DE ESTADO DE PILOTES EN MÚLTIPLES PUNTOS

# INFORME 2

## INFORME DE INSPECCIÓN DE MUELLE ESPIGON ENTRE DIQUES 1 y 2

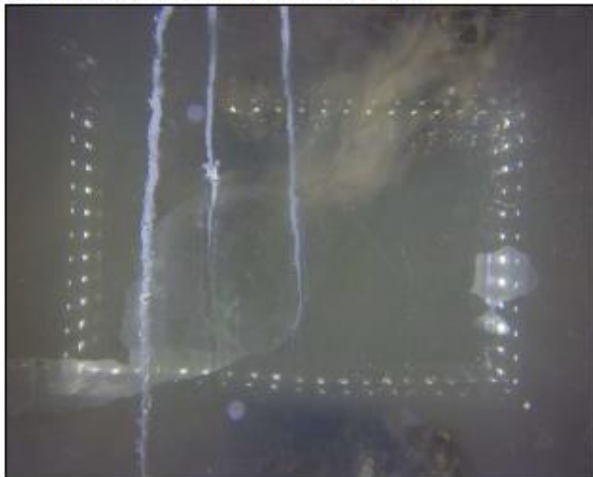
En el punto central de descenso, a aproximadamente 3 m de profundidad, se detecta una porción faltante de pilote en su sección central, el pilote carece de una de sus caras en la zona de su orificio de hincado.

Vista Subacua de la porción faltante de pilote.

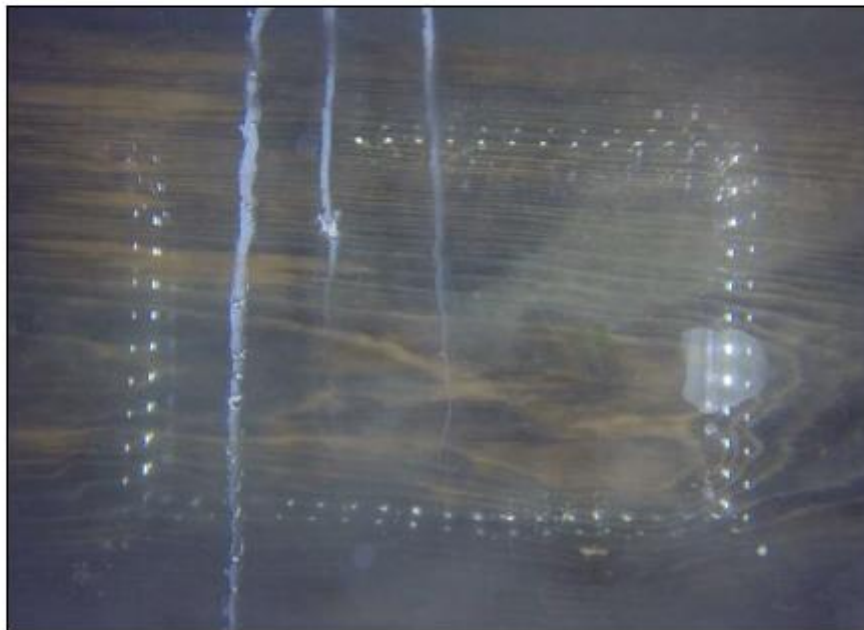
El estado general de los pilotes es bueno, no se observan daños.

**Vista Subacua de Estado General de Pilote Sano**

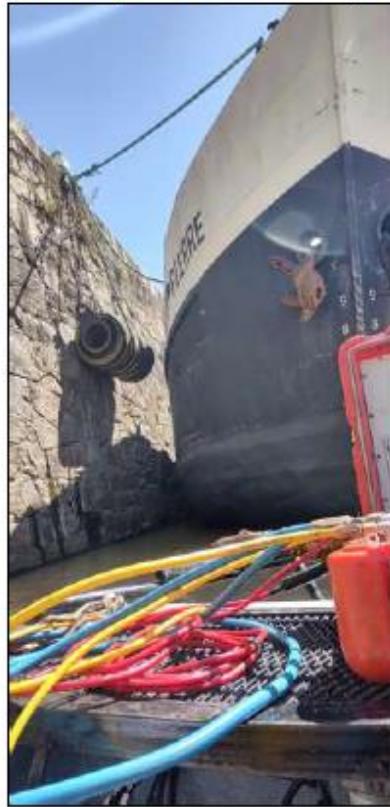
**Zona de Inspección Entre Bitas #28 y #29**

El estado general de los pilotes es bueno, no se observan daños.

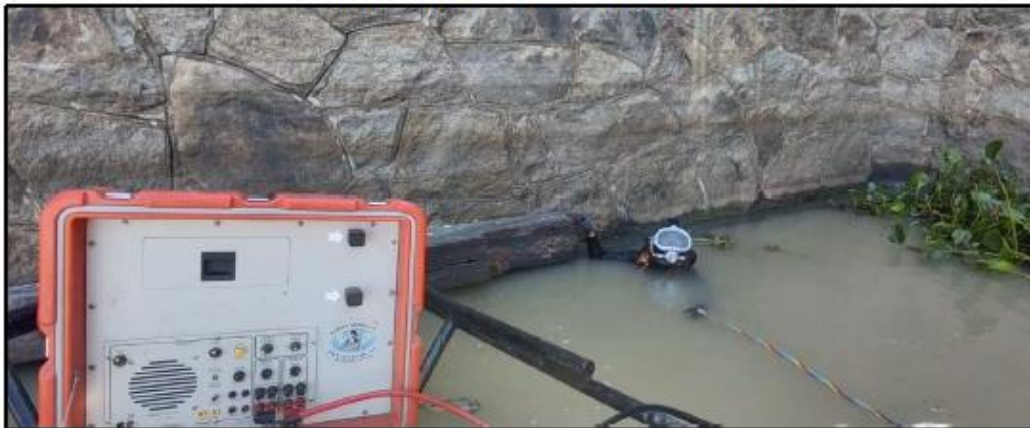
**Buzo Realizando Inspección de pilotes en Punto 4**

El estado general de los pilotes es bueno, no se observan daños.

La Presencia de Mejillón en esta área, es considerablemente menor y en algunos casos nula respecto de los otros puntos.

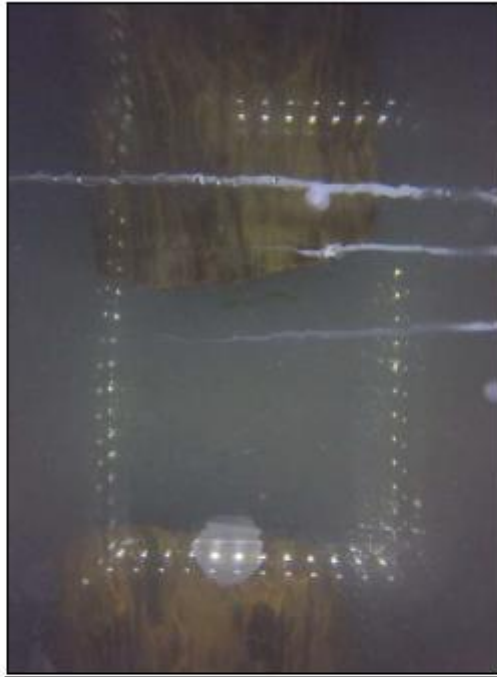
-En el punto central de descenso, a aproximadamente 4 m de profundidad, se detecta que uno de los pilotes (indicado en el Croquis) se encuentra seccionado en su totalidad, en su sección media (Foto Subacua Adjunta). El mismo pareciera ser un daño con antigüedad debido al estado uniforme de la madera alrededor del daño observado. (PILOTE 1 EN CROQUIS)

DETALLE SUBACUO DE PILOTE 1 SECCIONADO EN SU SECCION MEDIA

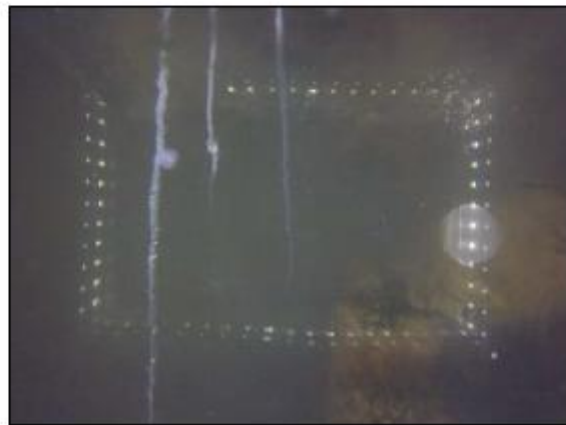
-En el punto que se encuentra debajo de la unión entre la explanada central y la primera sección de escalera en la cara Oeste, uno de los pilotes oblicuos, se encuentra seccionado en su totalidad en su sección superior, en la inserción a la losa. El estado de la losa es bueno y el alojamiento se encuentra vacío. (PILOTE 2 EN CROQUIS). La separación entre el alojamiento y el Pilote es de aproximadamente 15 cm

DETALLE SUBACUO DE PILOTE 2 SECCIONADO EN SU SECCION SUPERIOR

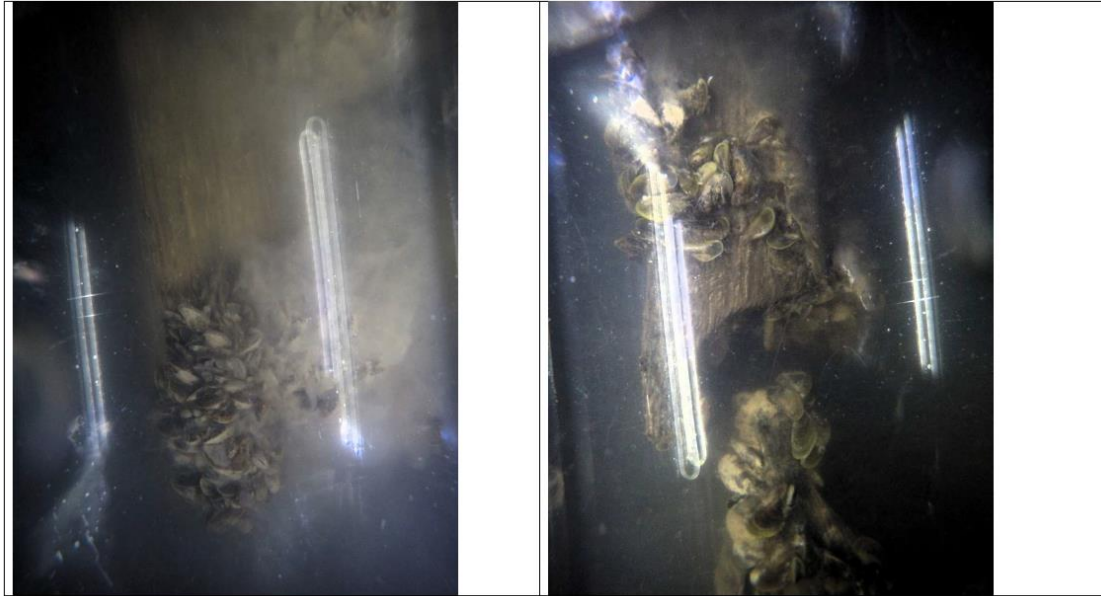
**Pilotes:** Todos los pilotes del frente del espigón presentan un importante deterioro y degradación del material.

Se verificaron manchones de moluscos bivalvos en forma aislada en colonias esparcidas a lo largo de todos los pilotes y principalmente en los orificios de hincado.

Para una apreciación más sencilla de los niveles de deterioro se ha establecido el siguiente código de colores que indica su nivel de pérdida de capacidad.
