# INFORME 1

### INFORME DE INSPECCIÓN DE ESTADO DE PILOTES EN MÚLTIPLES PUNTOS

# INFORME 2

## INFORME DE INSPECCIÓN DE MUELLE ESPIGON ENTRE DIQUES 1 y 2

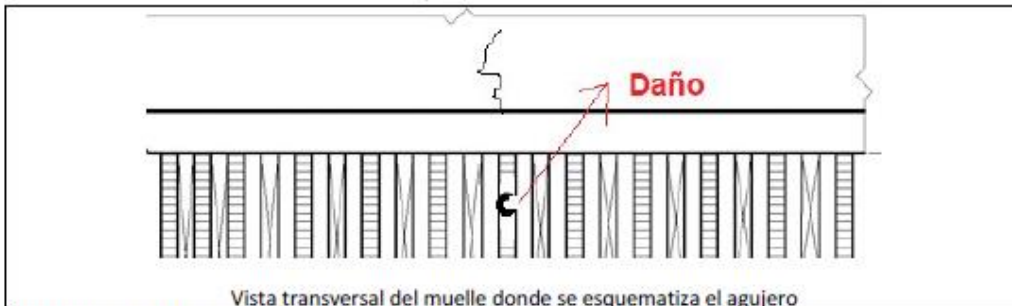
En el punto central de descenso, a aproximadamente 3 m de profundidad, se detecta una porción faltante de pilote en su sección central, el pilote carece de una de sus caras en la zona de su orificio de hincado.

Vista Subacua de la porción faltante de pilote.

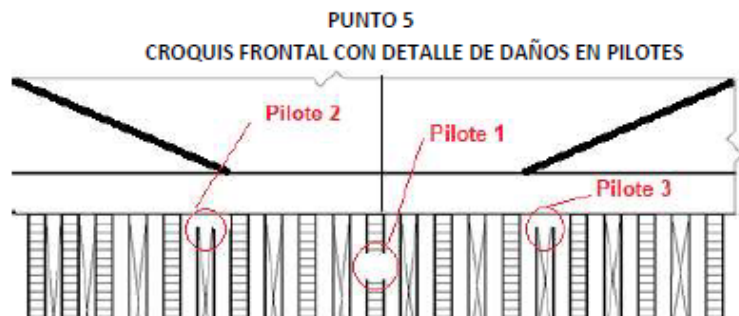
-En el punto central de descenso, a aproximadamente 4 m de profundidad, se detecta que uno de los pilotes (indicado en el Croquis) se encuentra seccionado en su totalidad, en su sección media (Foto Subacua Adjunta). El mismo pareciera ser un daño con antigüedad debido al estado uniforme de la madera alrededor del daño observado. (PILOTE 1 EN CROQUIS)

DETALLE SUBACUO DE PILOTE 1 SECCIONADO EN SU SECCION MEDIA

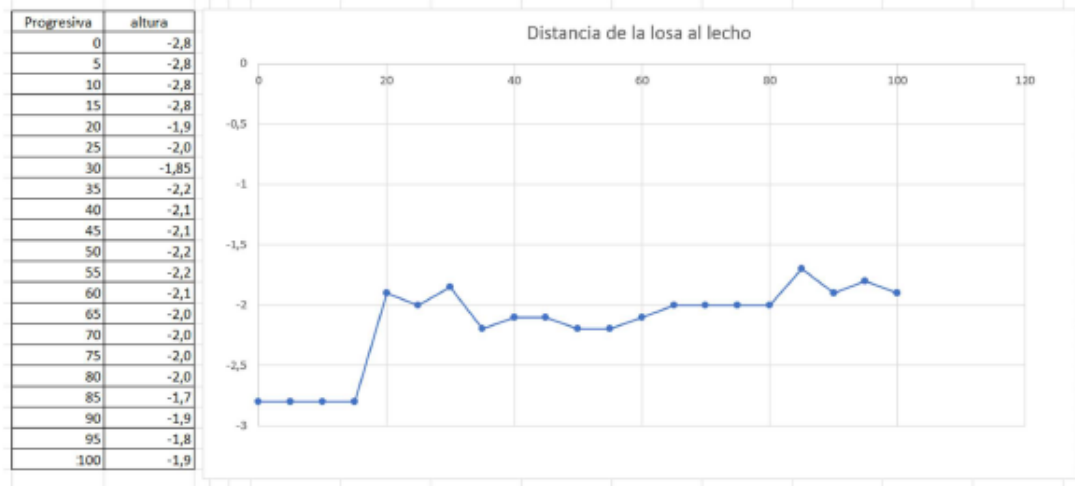
Debido a la acumulación de barro y sedimentos la luz entre la base de losa de fondo y el lecho oscila entre 2,80 mts. Máximo y 1,70 mts. Mínimo, lo cual impide el paso de los buzos hacia las filas de pilotes internas, pudiéndose inspeccionar solo 1ra y 2da fila tanto de rectos como de oblicuos.
